## Hydraulika ciągnika MTZ-82. Samo zło? Cz.1

**Autor:** Adam Ładowski

**Data:** 29 września 2019

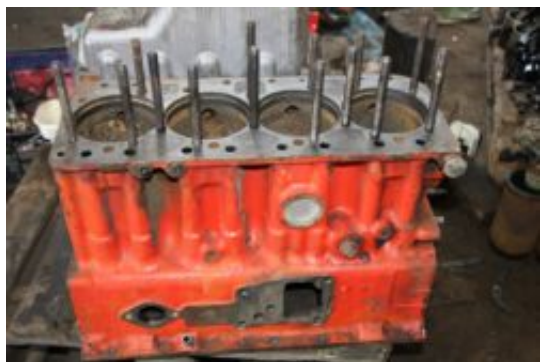
Blok silnika MTZ. Do dziś pojemność 4,75 l została bez zmian.

Ciągnik MTZ-82 posiadał spory 4,75-litrowy silnik o mocy 80 KM. Niewysilona jednostka była odporna na jakość paliwa, przegrzanie i niską kulturę techniczną. Poza problemem w jej uruchamianiu, nie sprawiała większych kłopotów nawet przy sporym przebiegu.

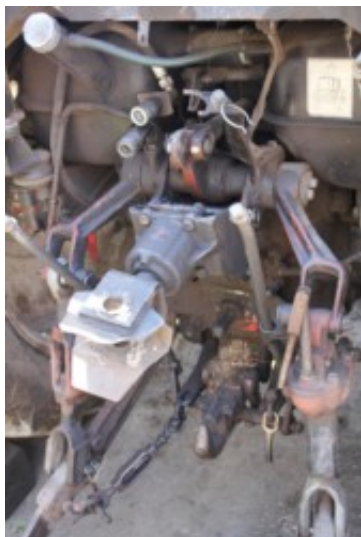
Podnośnik MTZ-a. Źródło przecieku to cylinder hydrauliki

Plamy oleju pod ciągnikiem stały się cechą charakterystyczną dla tego modelu. Ciekł, gdy stał i gdy pracował. Nieraz w hydraulice ubywało więcej oleju niż w silniku, co, przyznacie, jest wyczynem.

W rzeczywistości każdy z tych elementów żył swoim życiem, a połączenie ich stalowymi przewodami przykręcanymi na śruby okazało się dalece nefunkcjonalne i wybitnie awaryjne. Użytkownicy mawiali, że jeśli spod ciągnika nie kapie, to w hydraulice brak już oleju.

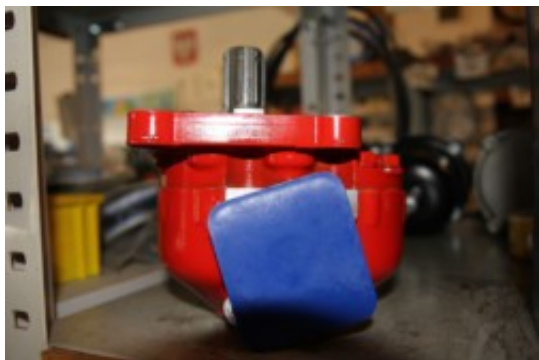
Pompa hydrauliczna NSz-32 M stosowana w nowszych modelach z monoblokiem

Całkowita pojemność układu hydraulicznego MTZ-82 wynosiła 20 litrów. Większość oleju mieściła się w zbiorniku, który w późniejszych latach posiadał wziernik stanu (cieknie). Na dole korpusu zbiornika umieszczona była pompa hydrauliczna typu NSz-32 zasysająca od dołu odpowietrzony w zbiorniku olej.

Połączona ze zbiornikiem kolankiem (cieknie) doprowadzała olej o ciśnieniu nominalnym 160 ATM do rozdzielacza stalowym przewodem (cieknie). Wykręcony jak wąż boa na dopalaczach przewód potrafił zniecka pęknąć i w ciągu kilku sekund cały olej w systemie hydrauliki trafiał w glebę.

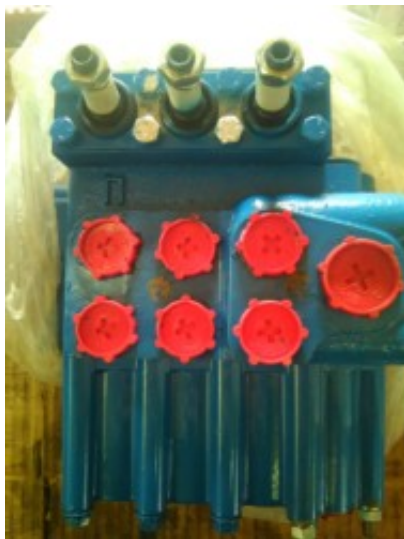
Rozdzielacz hydrauliki MTZ. Zgodnie z instrukcją- wymienić na nowy

Sam trójsekcyjny rozdzielacz miał też swoje za uszami. Jego precyzja działania była, delikatnie mówiąc, niewystarczająca. Jego wewnętrzne suwaki się zacinały, a uszczelnienia na nich szybko zużywały. Mechanizm przeniesienia sterowania rozwiązany na plastikowych półpanewkach szybko się wycierał (i ciekł).
