Skrzynia biegów MTZ. O co tu chodzi? [cz. 1]

Autor: Adam Ładowski

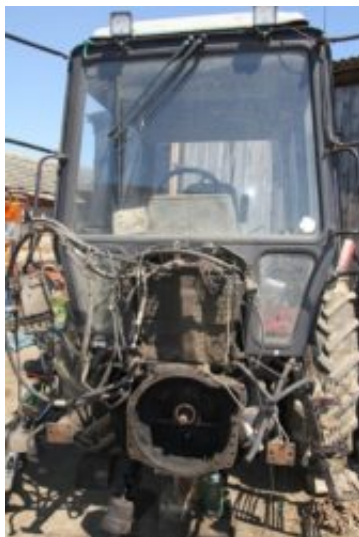
Budowa ciągnika MTZ-82. Widoczny moduł sprzęgła.

Moduły te to: silnik, skrzynia sprzęgłowa (wraz z redukcyjną), skrzynia biegów i tylny most. **Taka konstrukcja niesamowicie ułatwia sam montaż i wszelkie naprawy**, które, co warto podkreślić, w czasach świetności MTZ-a w kolchozach i sowchozach, polegały na wymianie całego modułu, a nie na jego naprawie.

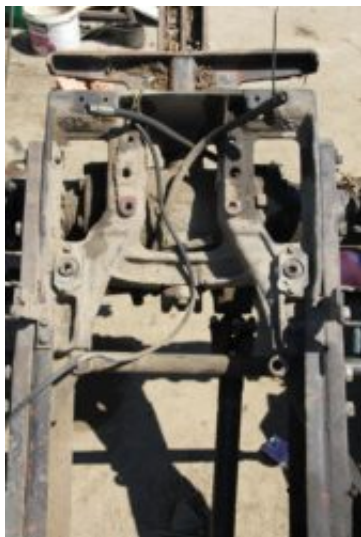
Półrama, podpora silnika MTZ-82.

Silnik, mimo że przykręcony do skrzyni sprzęgłowej (obudowy sprzęgła), jest także wsparty na swoistej półramie w kształcie podkowy, która stanowi wspornik przedniej osi. **Praktyka wskazuje, że wspornik ten czasem niepostrzeżenie pękał, czego skutkiem było ocieranie się wentylatora silnika o chłodnicę i jej zniszczenie.**

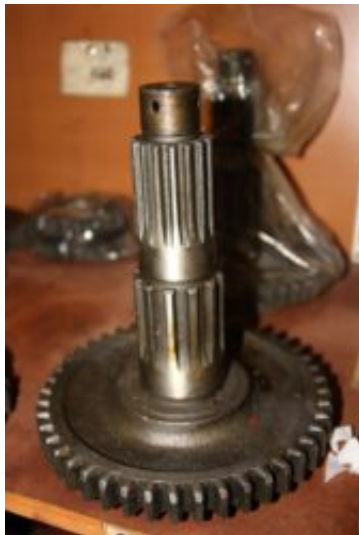
Wałek główny MTZ-82. Tu zaczyna się problem ze skrzynią biegów.

Siły pędne i moment obrotowy przekazywane poprzez koło atakujące przy jeździe do przodu i do tyłu, powodują, że na koło to działają siły zrywające. **Doprowadzają one w ostateczności do zerwania zabezpieczenia nakrętki i w efekcie jej samej.**
