Skrzynia biegów MTZ. O co tu chodzi? [cz. 1]

Autor: Adam Ładowski

Data: 22 marca 2019

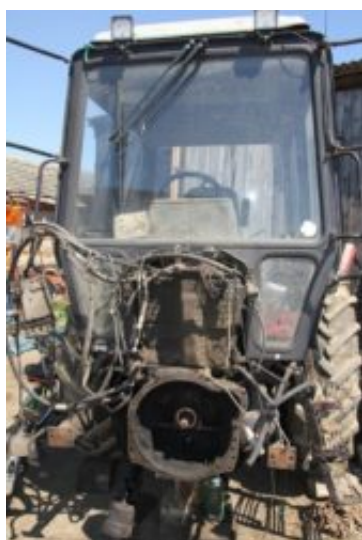
Budowa ciągnika MTZ-82. Widoczny moduł sprzęgła.

Założenia konstrukcyjne tego ciągnika sięgają lat 50. ubiegłego wieku, a sama konstrukcja, jeszcze jak [Zobacz wpis](#)o MTZ-50, pojawiła się na początku lat 60. **Zbudowana jest na starych „wojskowych” zasadach, gdzie obowiązywały modułowe konstrukcje.** Polegają one na tym, i tak został zbudowany ten ciągnik, że **każdy z elementów jest oddzielnym i samodzielnym modułem.**

Moduły te to: silnik, skrzynia sprzęgłowa (wraz z redukcyjną), skrzynia biegów i tylny most. **Taka konstrukcja niesamowicie ułatwia sam montaż i wszelkie naprawy**, które, co warto podkreślić, w czasach świetności MTZ-a w kolchozach i sowchozach, polegały na wymianie całego modułu, a nie na jego naprawie.

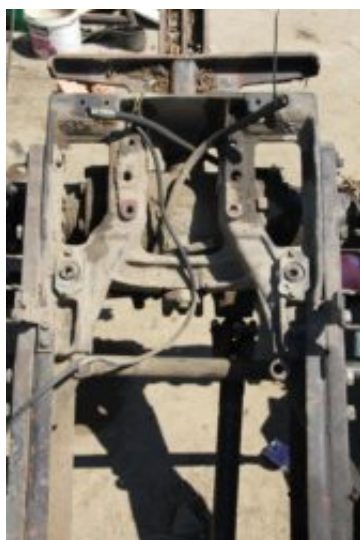
Półrama, podpora silnika MTZ-82.

Silnik, mimo że przykręcony do skrzyni sprzęgłowej (obudowy sprzęgła), jest także wsparty na swoistej półramie w kształcie podkowy, która stanowi wspornik przedniej osi. **Praktyka wskazuje, że wspornik ten czasem niepostrzeżenie pękał, czego skutkiem było ocieranie się wentylatora silnika o chłodnicę i jej zniszczenie.**

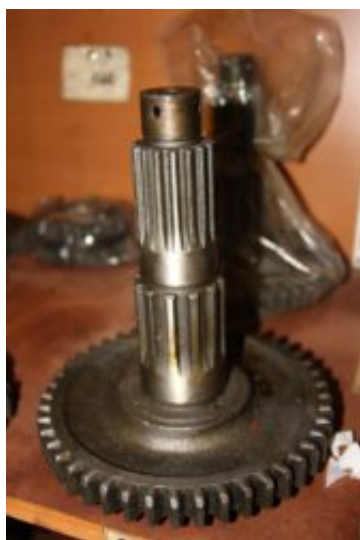
Walek główny MTZ-82. Tu zaczyna się problem ze skrzynią biegów.

Siły pędne i moment obrotowy przekazywane poprzez koło atakujące przy jeździe do przodu i do tyłu,

powodują, że na koło to działają siły zrywające. **Doprowadzają one w ostateczności do zerwania zabezpieczenia nakrętki i w efekcie jej samej.**
