Skrzynia biegów MTZ. O co tu chodzi? [cz. 1]

Autor: Adam Ładowski

Data: 22 marca 2019

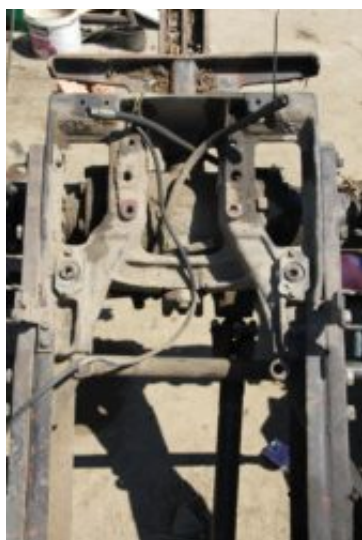
Silnik, mimo że przykręcony do skrzyni sprzęgłowej (obudowy sprzęgła), jest także wsparty na swoistej półramie w kształcie podkowy, która stanowi wspornik przedniej osi. **Praktyka wskazuje, że wspornik ten czasem niepostrzeżenie pękał, czego skutkiem było ocieranie się wentylatora silnika o chłodnicę i jej zniszczenie.**

Półrama, podpora silnika MTZ-82.
